Zaharberikuntza Zerbitzua
Servicio de Restauración

Asunto: Piezas con grafitos, procedentes de Iruña-Veleia, que pasaron por el Servicio de Restauración de la Diputación Foral de Álava.

INFORME DE TRATAMIENTO TRATAMENDUAREN TXOSTENA

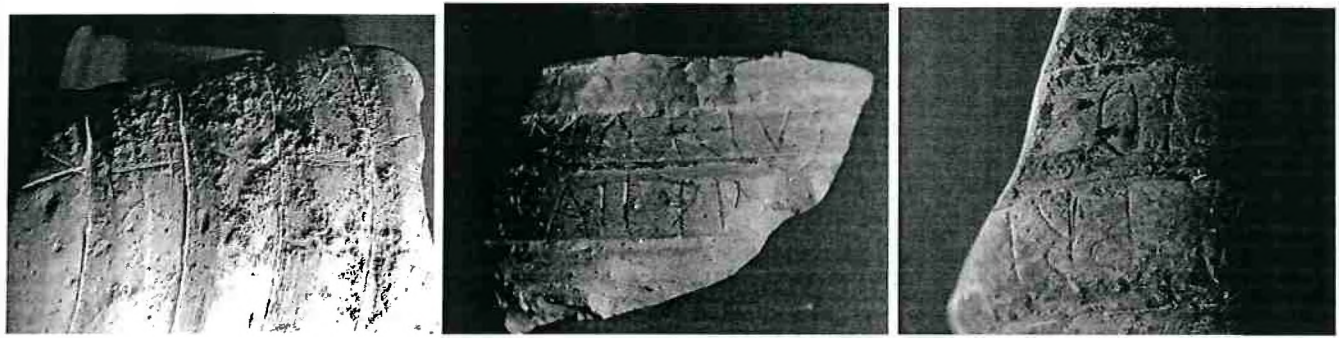
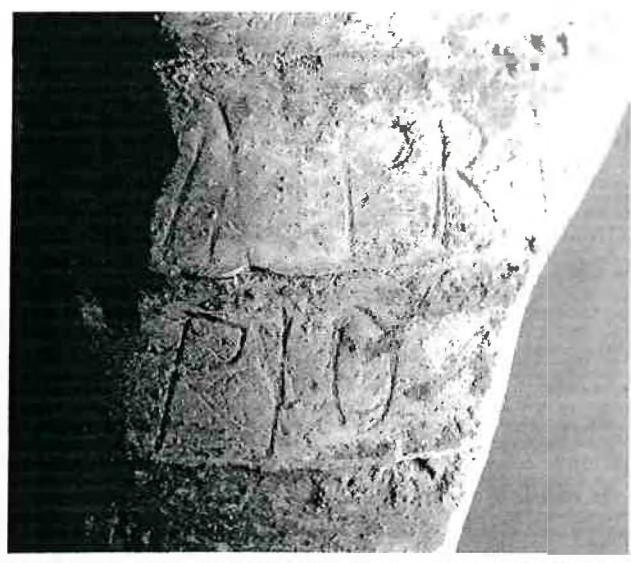
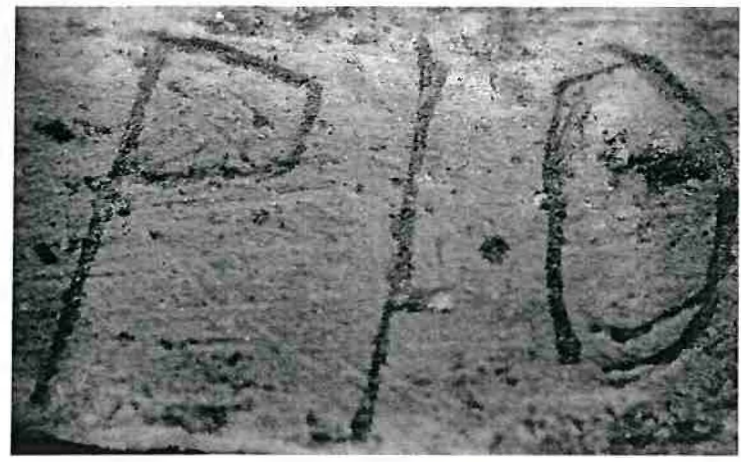
Desde el Museo se solicita que sea limpiada "para ver mejor las inscripciones".
Incompleta.

Presenta algunos restos de tierras, aunque la pieza ha sido lavada en la excavación antes de su ingreso en el S. de Restauración.

Concreciones bastante adheridas de sales insolubles en agua (carbonatos).

Observada bajo la lupa binocular, se constató la presencia de arañazos y un posible "refrescado" de algunas incisiones (para apurar la eliminación de las tierras de dentro de los surcos de las inscripciones) posiblemente durante el proceso de limpieza en el yacimiento.

Las concreciones (aparente de carbonatos) estaban muy adheridas. Se realizaron varias pruebas de limpieza a punta de bisturí, bajo la lupa binocular. No se aplica ningún tipo de tratamiento químico para su ablandado y/o eliminación.

Finalmente **no se realiza su limpieza** pues es requerida por el Museo de Arqueología.

Desalación (eliminación de sales solubles en agua desmineralizada) por medio de baños en agua demineralizada.

Secado en estufa de aireación forzada a 70°C.

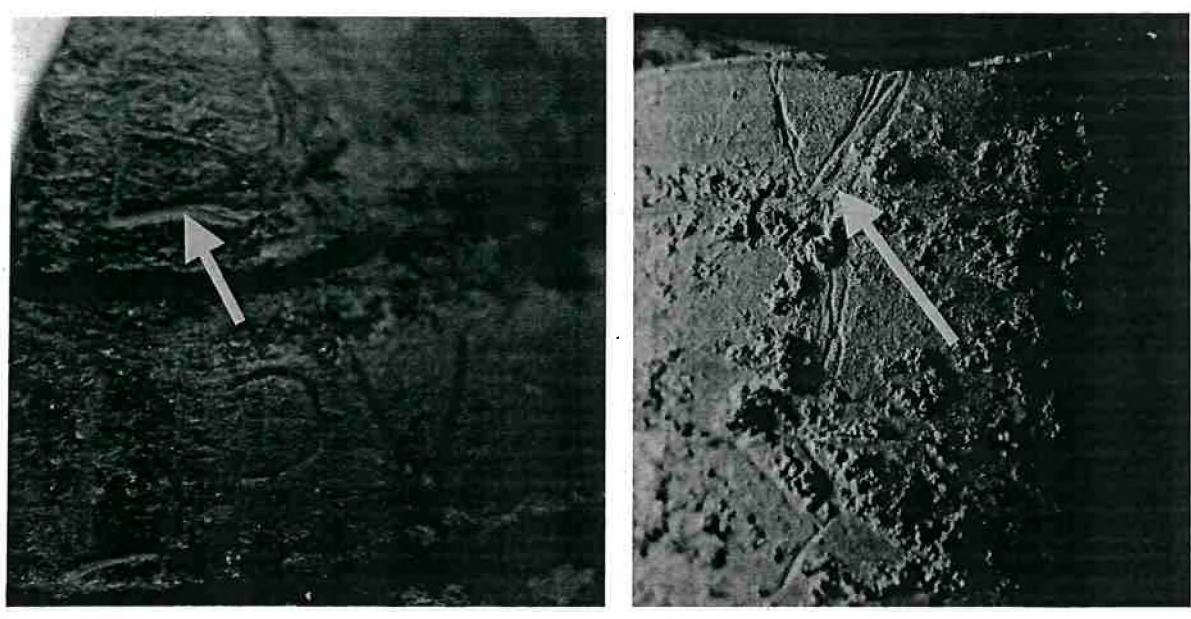
Aparente "refrescado" de incisiones por medio de instrumento punzante (palillo o similar), previamente a su llegada al S. de Restauración.

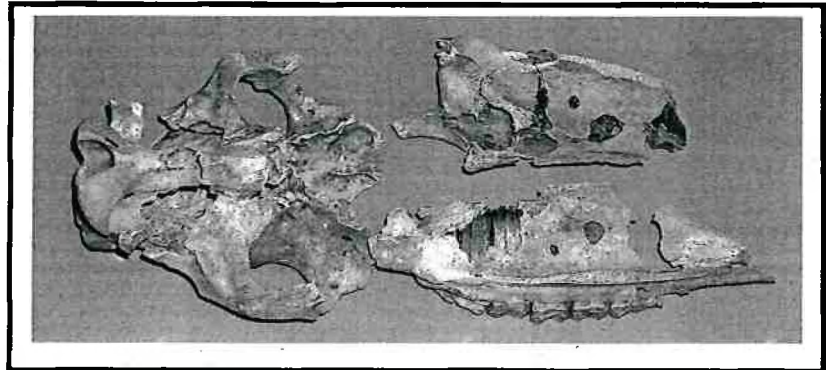
Fragmentado e incompleto.
Despegado. Pegado con anterioridad (excavación) con un adhesivo soluble en acetona.
No presenta tierras ni concreciones.

Despegado y eliminación de restos de adhesivo soluble en acetona con hisopo de algodón (se había pegado con anterioridad, posiblemente en la excavación).
Se pegan los fragmentos con adhesivo nitrocelulósico (Imedio Banda Azul).

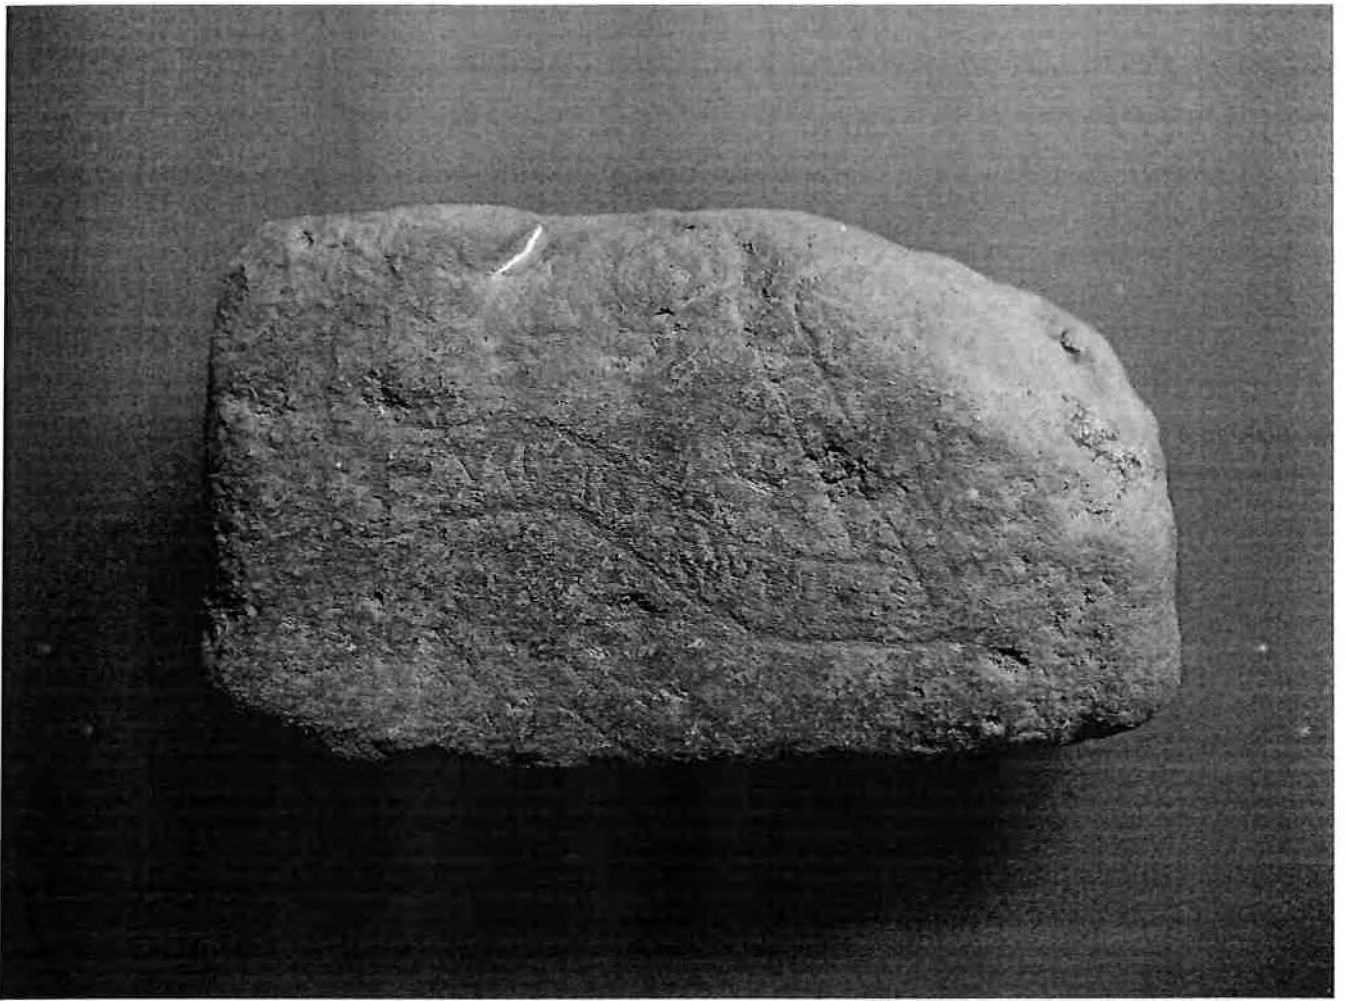
Ladrillo de pavimento 14469 UE 47002. Iruña-Veleia. Antes de tratamiento

- Estado de conservación delicado. Sin fragmentar. Fracturas antiguas: Falta alguna esquina. Superficie deleznable, muy desgastada y disgregable. Muy soluble en agua. Marcas de uso.
Cubierta parcialmente por carbonatos y barro que cubre las incisiones. Apenas legible: Parece una cinta en forma de U con una inscripción en el centro.

- Limpieza superficial puntual con agua desmineralizada para la eliminación de las tierras adheridas en superficie.
- Puntualmente se ha empleado bisturí para eliminar las carbonataciones y palillo de bambú para eliminar restos de barro superficiales.
- Consolidación parcial de la zona inscrita por aspersion con resina acrílica (Paraloid B72) al 7% en acetona/xileno a partes iguales.

SE DEVUELVE LA PIEZA SIN ACABAR DE TRATAR

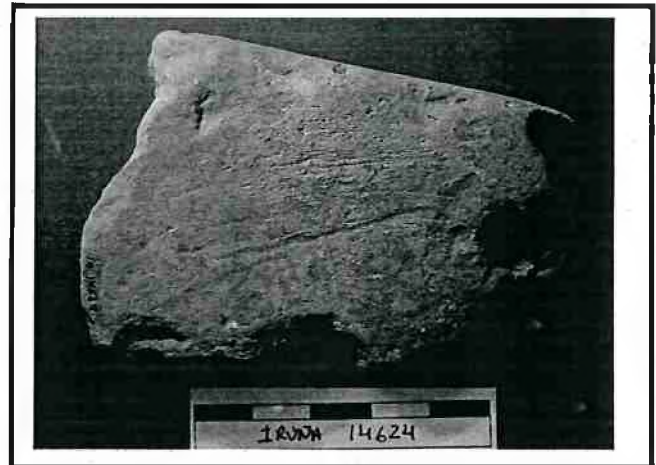
Prácticamente completa. Mal estado de conservación general: superficie en mal estado, desgastada, arañazos...
Presenta abundantes restos de tierras y concreciones de sales insolubles en agua (carbonatos).

Desalación por medio de baños en agua desmineralizada.
Secado en estufa de aireación forzada a 70°C.

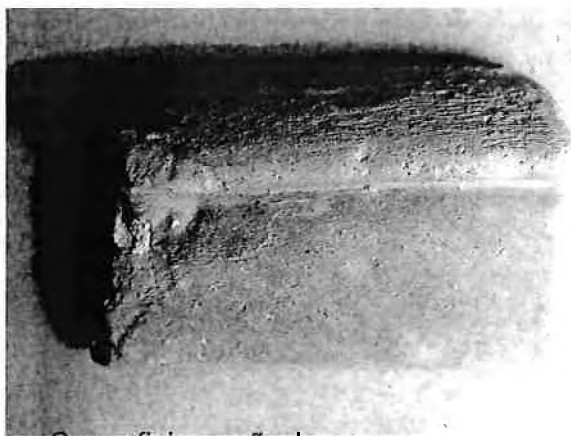
Superficie arañada

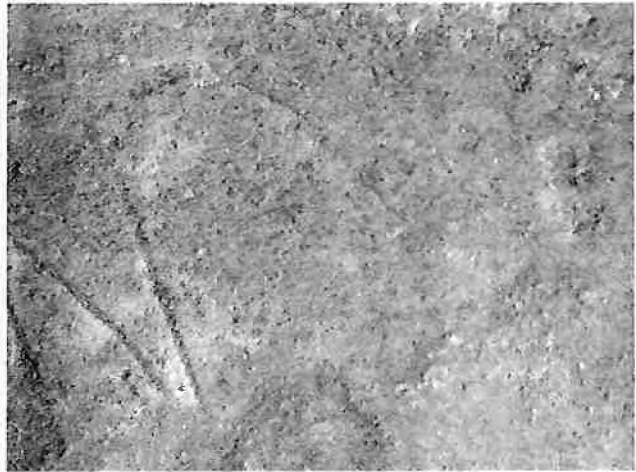
Inscripción y carbonatos

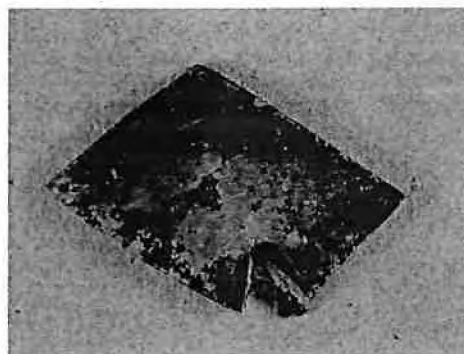
Fragmento inconexo

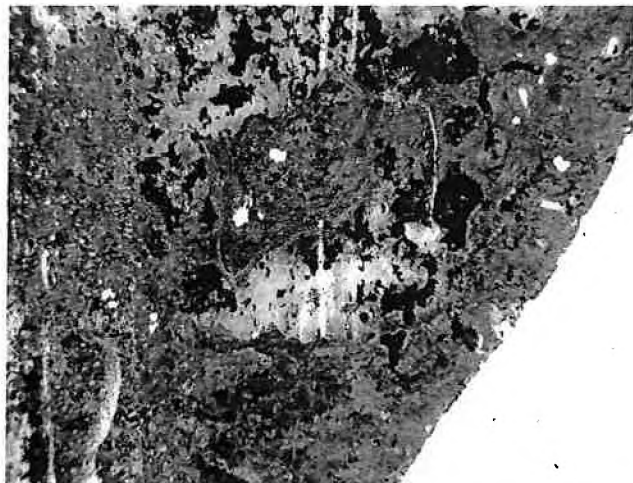
Capas superficiales

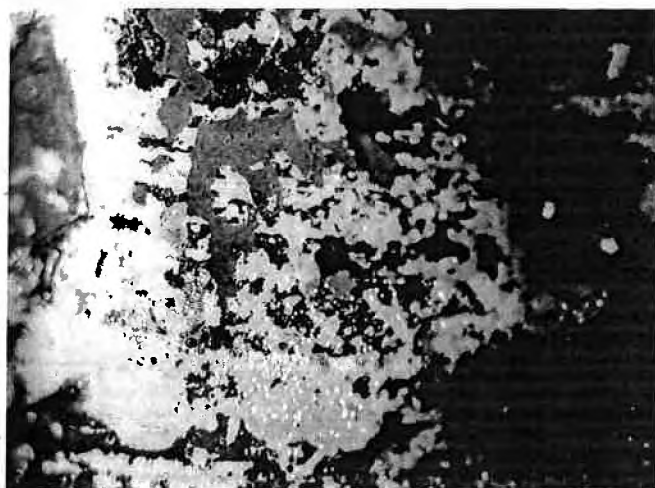
Corrosión

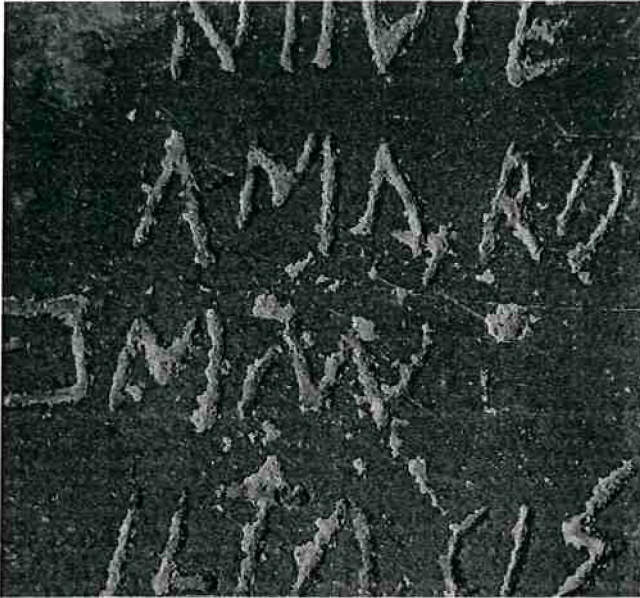
Presenta algunos restos de tierras, aunque la pieza ha sido lavada en la excavación antes de su ingreso en el S. de Restauración.

Concreciones puntuales bastante adheridas de sales insolubles en agua (carbonatos).

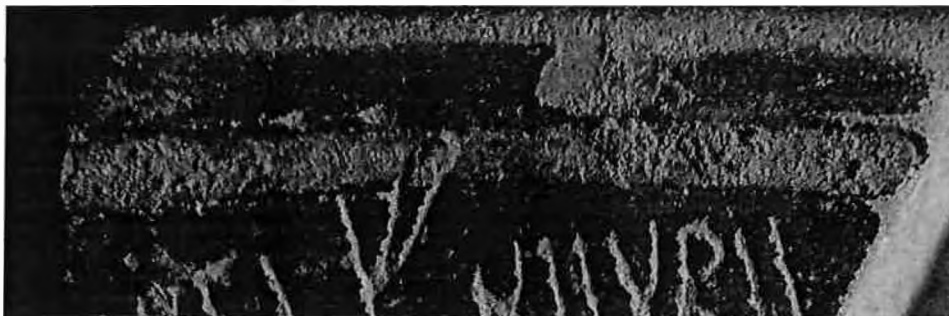
Presenta algunos restos de tierras, aunque la pieza ha sido lavada en la excavación antes de su ingreso en el S. de Restauración.

Concreciones puntuales de sales insolubles en agua (carbonatos).

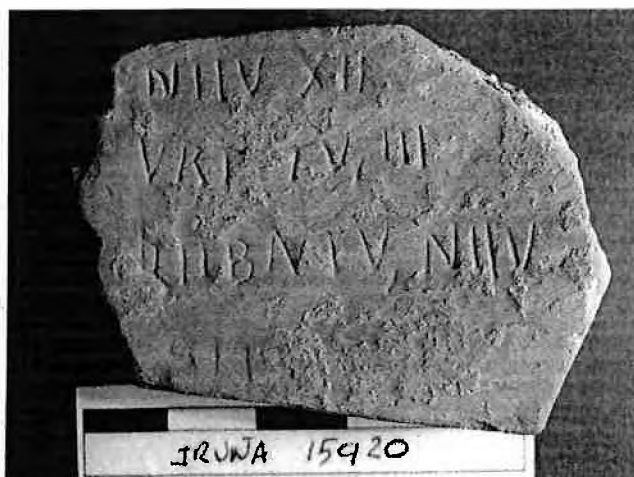
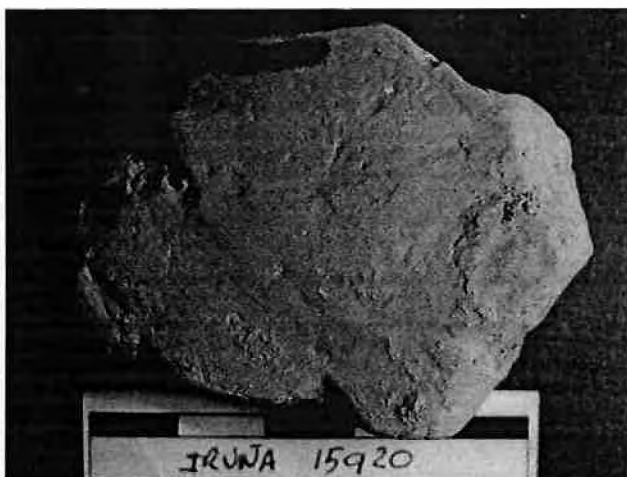
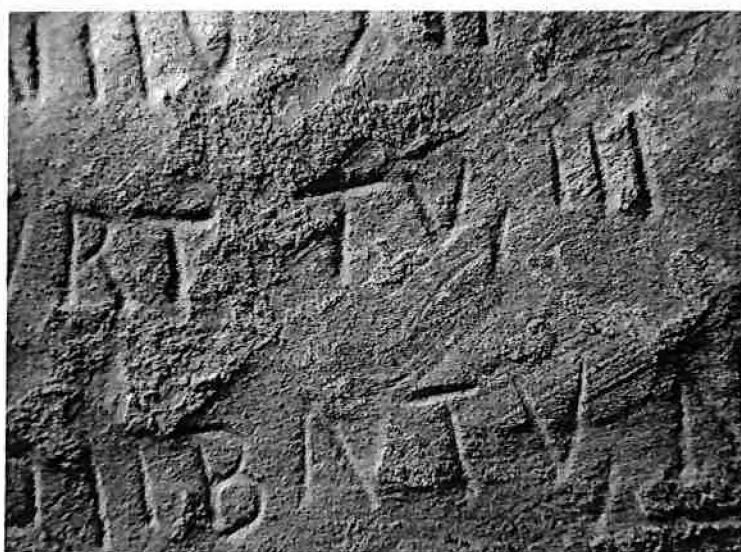
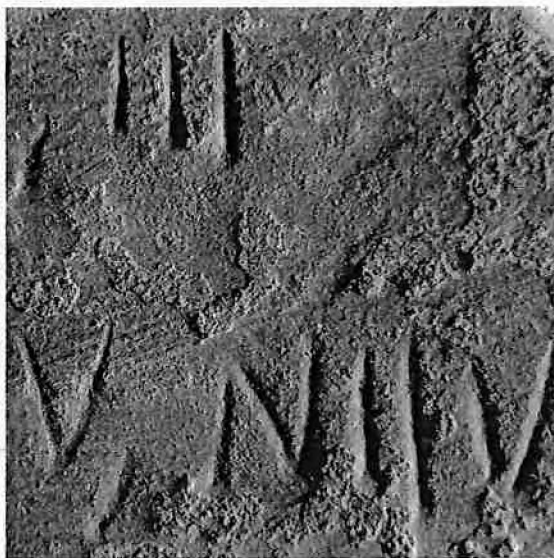
Se conservan gruesas concreciones de sales insolubles en agua (carbonatos) en toda la superficie, especialmente en el lado de la inscripción.

Superficie en bastante mal estado, muy blanda, se disgrega fácilmente.

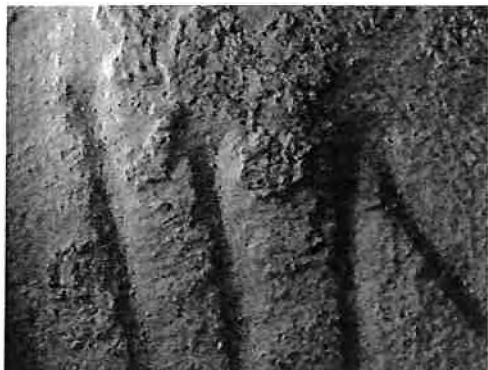
Observadas al microscopio, algunas inscripciones rompen las concreciones, bien porque hayan sido realizadas sobre éstas, bien porque hayan sido "refrescadas" en el transcurso de la limpieza (para apurar la limpieza de los surcos) con anterioridad a su llegada a Restauración.

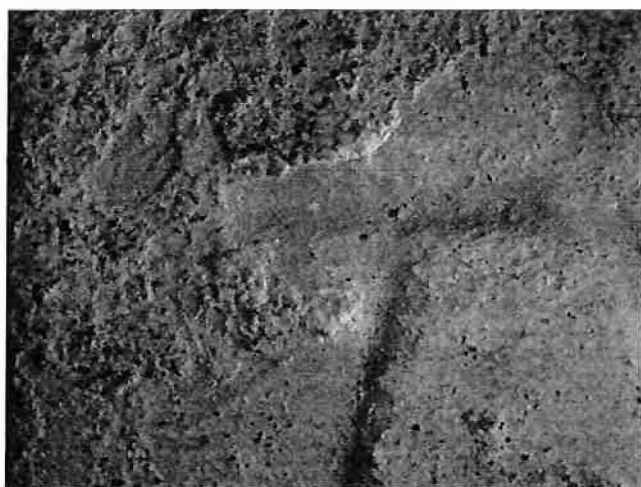
Sería muy interesante determinar, si debajo de las concreciones que se mantienen intactas, aparecen letras. ○

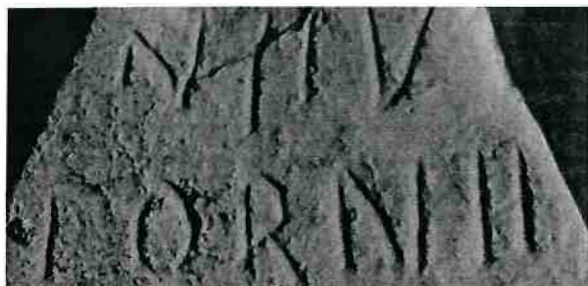
Incompleta. Superficie en mal estado de conservación, se presenta bastante disgregable. Presenta algunos restos de tierras, aunque la pieza ha sido lavada en la excavación antes de su ingreso en el S. de Restauración.

Concreciones puntuales de sales insolubles en agua (carbonatos).

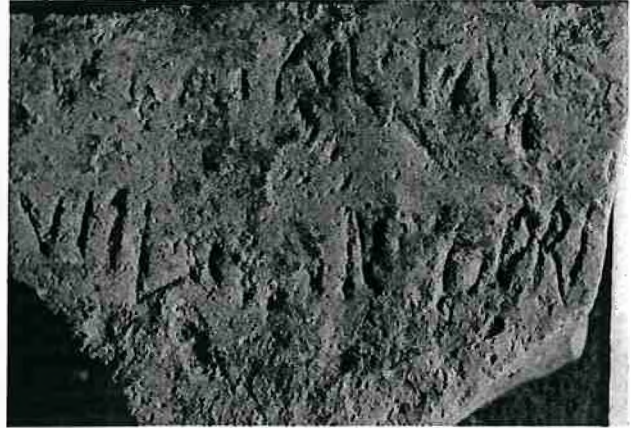
Incompleta. Mal estado de conservación general: superficie en muy mal estado, desgastada, con pérdidas de pasta cerámica, arañazos... Muy soluble en agua.
Presenta restos de tierras, aunque la pieza ha sido lavada en la excavación antes de su ingreso en el S. de Restauración.
Algunas concreciones de sales insolubles en agua (carbonatos).
