Zaharberikuntza Zerbitzua
Servicio de Restauración

Asunto: Piezas con grafitos, procedentes de Iruña-Veleia, que pasaron por el Servicio de Restauración de la Diputación Foral de Álava.

INFORME DE TRATAMIENTO TRATAMENDUAREN TXOSTENA

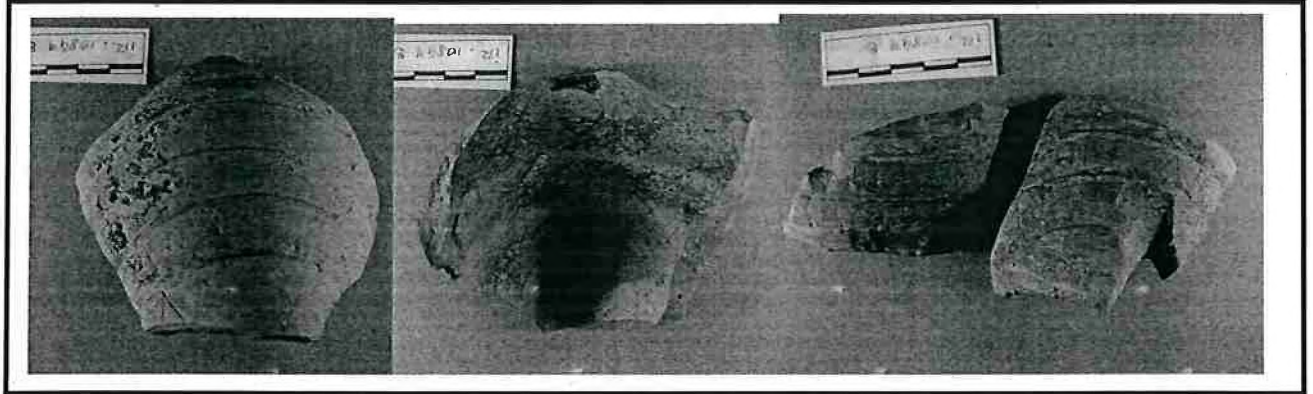
Desde el Museo se solicita que sea limpiada "para ver mejor las inscripciones".
Incompleta.

Presenta algunos restos de tierras, aunque la pieza ha sido lavada en la excavación antes de su ingreso en el S. de Restauración.

Concreciones bastante adheridas de sales insolubles en agua (carbonatos).

Observada bajo la lupa binocular, se constató la presencia de arañazos y un posible "refrescado" de algunas incisiones (para apurar la eliminación de las tierras de dentro de los surcos de las inscripciones) posiblemente durante el proceso de limpieza en el yacimiento.

Aparente "refrescado" de incisiones por medio de instrumento punzante (palillo o similar), previamente a su llegada al S. de Restauración.

Las concreciones (aparente de carbonatos) estaban muy adheridas. Se realizaron varias pruebas de limpieza a punta de bisturí, bajo la lupa binocular. No se aplica ningún tipo de tratamiento químico para su ablandado y/o eliminación.

Finalmente **no se realiza su limpieza** pues es requerida por el Museo de Arqueología.

Desalación (eliminación de sales solubles en agua desmineralizada) por medio de baños en agua demineralizada.

Secado en estufa de aireación forzada a 70°C.

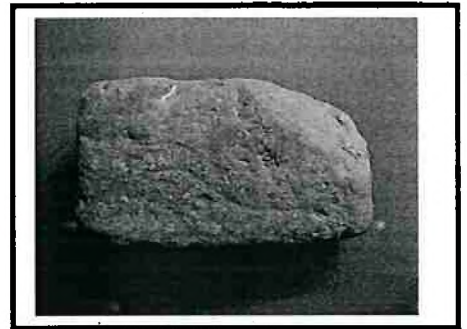
- Estado de conservación delicado. Sin fragmentar. Fracturas antiguas: Falta alguna esquina. Superficie deleznable, muy desgastada y disgregable. Muy soluble en agua. Marcas de uso.
Cubierta parcialmente por carbonatos y barro que cubre las incisiones. Apenas legible: Parece una cinta en forma de U con una inscripción en el centro.

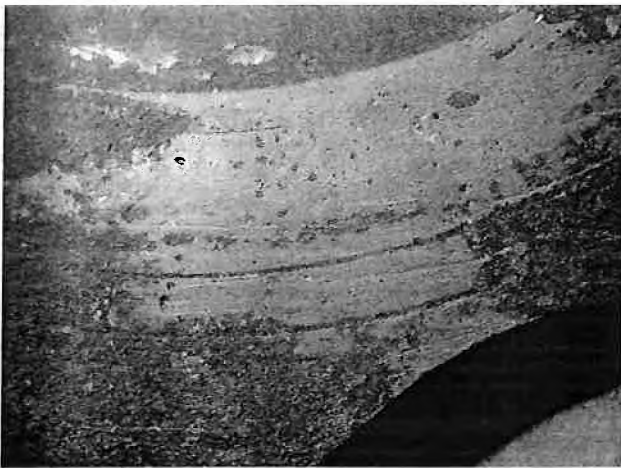
Detalle del engobe

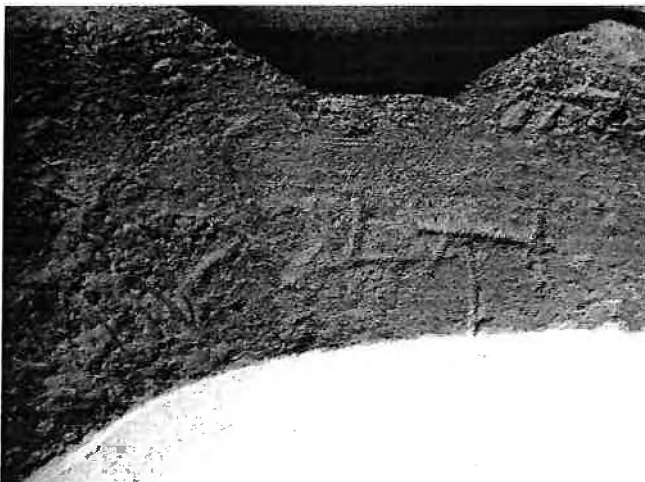
Inscripción

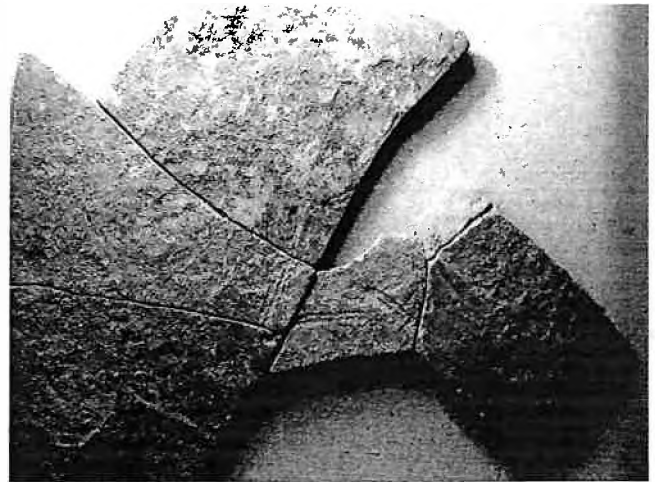
Triángulo central

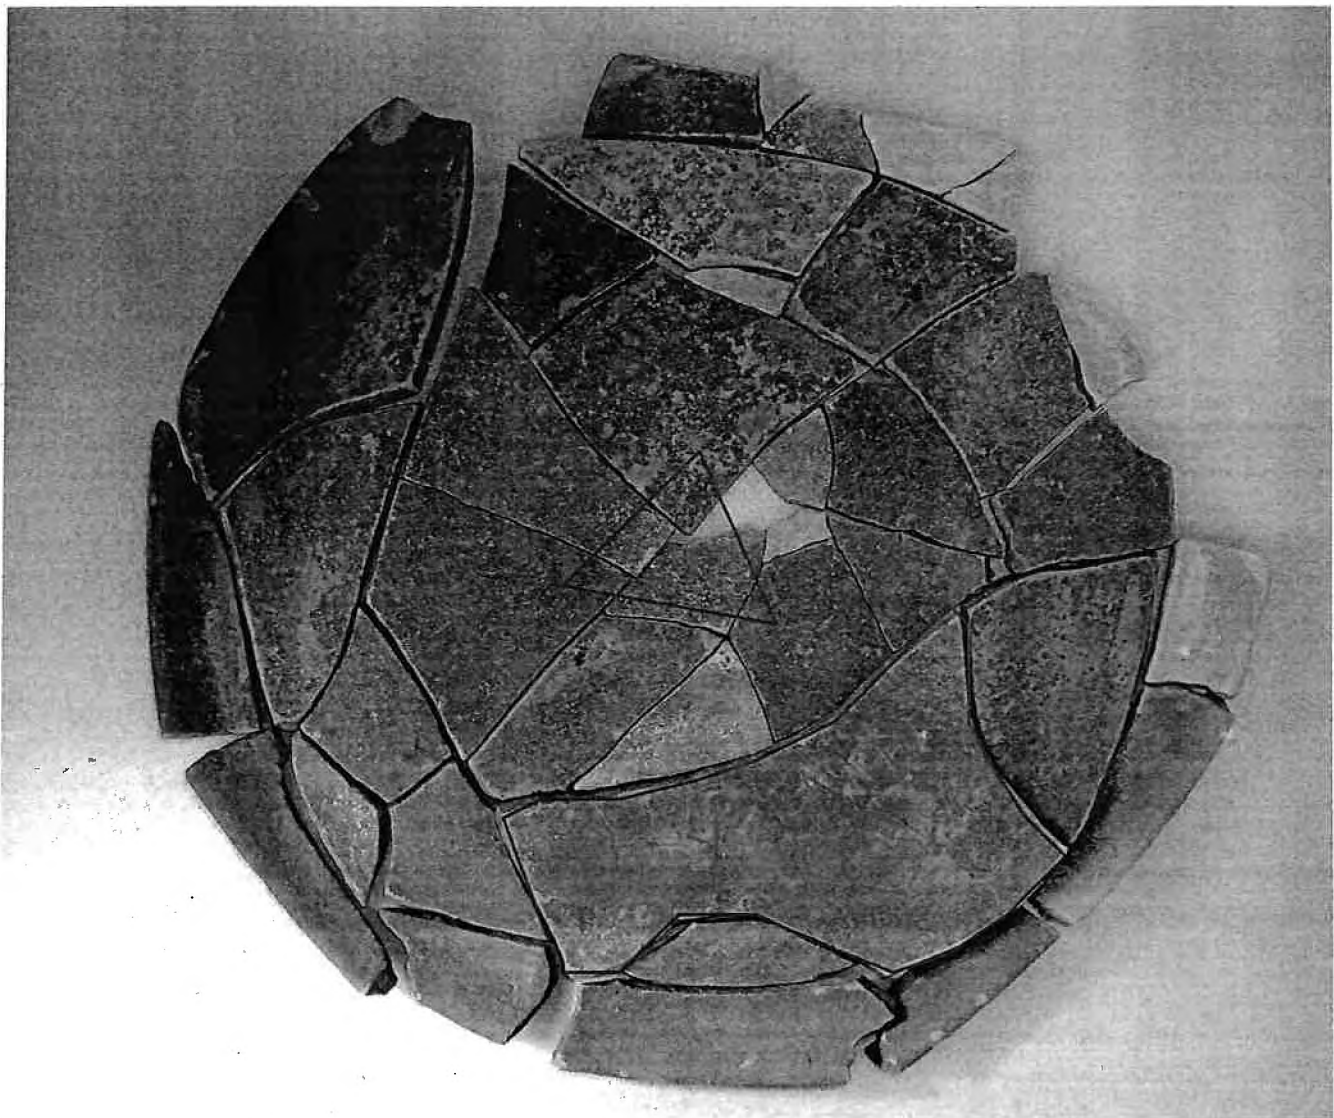
Fragmentos con inscripción

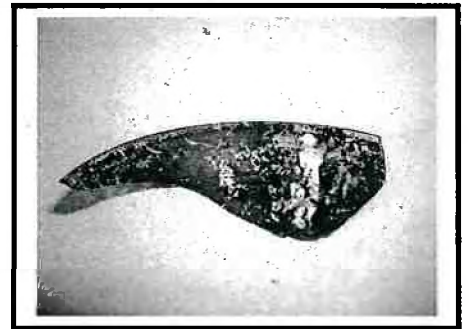
- Estado de conservación malo. Fragmentada en 16 pedazos y muy incompleto. Falta más de la mitad del vaso. Tres de los fragmentos no encajan. El perfil está entero. Presenta un proceso de corrosión avanzado: escamas superficiales con zonas irisadas mezcladas con tierras. Picaduras en la superficie.

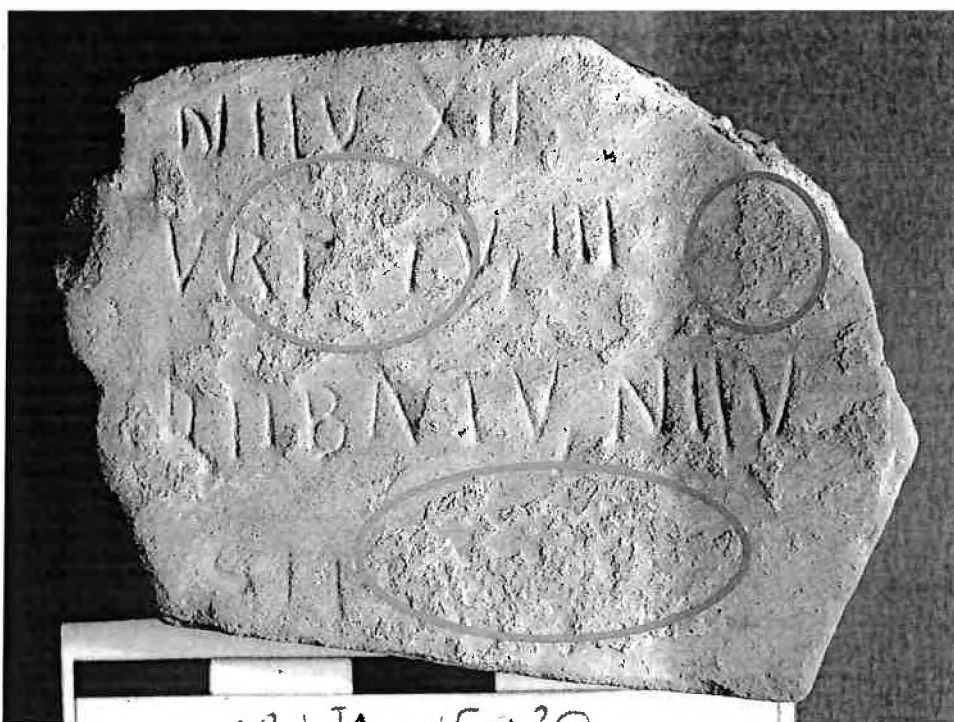
Sería muy interesante determinar, si debajo de las concreciones que se mantienen intactas, aparecen letras. ○

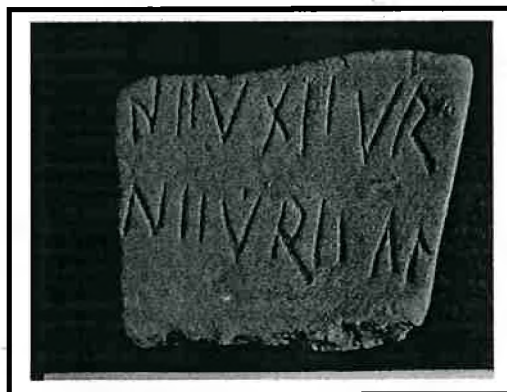
Presenta algunos restos de tierras sobre todo en los bordes de fractura, aunque la pieza ha sido lavada en la excavación antes de su ingreso en el S. de Restauración.

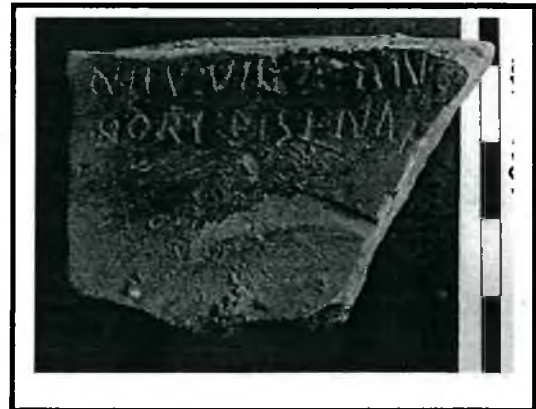
Incompleta.
Presenta algunos restos de tierras sobre todo en los bordes de fractura, aunque la pieza ha sido lavada en la excavación antes de su ingreso en el S. de Restauración.
Algunas concreciones de sales insolubles en agua (carbonatos).
